КОНСТРУКТИВНЫЕ НЕДОСТАТКИ РАДИОТЕЛЕФОНОВ

Вадим Бовин

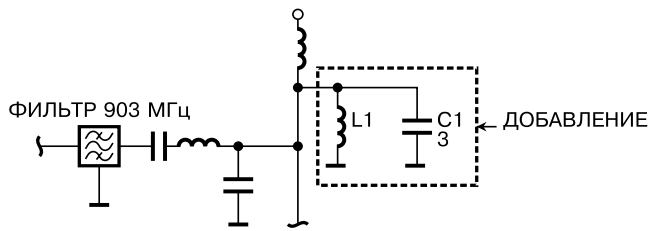
Теперь о современных моделях. Один и тот же конструктивный недостаток присутствует у радиотелефонов Panasonic KX-TC908, 909, 918, 928, 929, 938. Это самые «дальнобойные» радиотелефоны из линейки Panasonic, тем обиднее дефект: потеря дальности связи. Причиной является выход из строя фильтра на 903 МГц в высокочастотном модуле трубки. Простая замена фильтра приводит к восстановлению работоспособности на какое-то время, не устраняя причины выхода его из строя. Необходима доработка для защиты фильтра от статического электричества. Сначала мы меняли фильтр на более мощный (если удавалось достать), а потом стали ставить индуктивный шунт L1 (рис.1) в виде отрезка экранированного провода. Однако производитель отреагировал мгновенно, и мы стали пользоваться более корректной доработкой схемы: установкой не только дополнительного шунта L1, но и конденсатора C1. Благо, для них на плате есть посадочные места. Интересно, чем руководствовался производитель, «забыв» поставить эти детали?

Рис. 1. Доработка радиотелефонов «Panasonic»

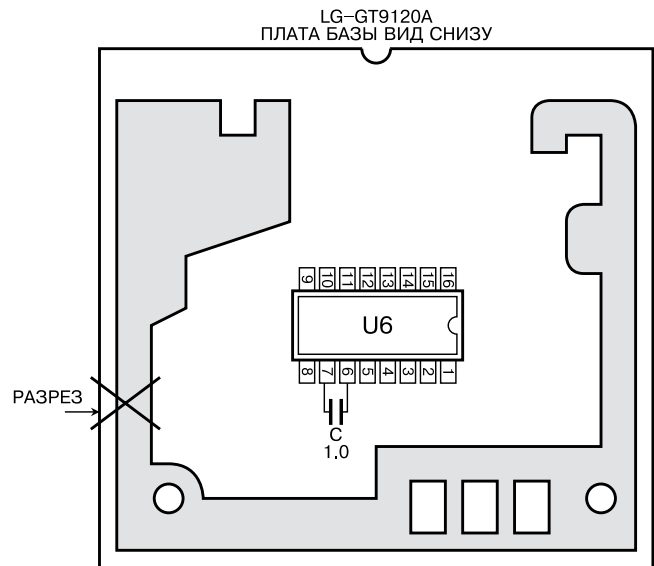
Надо теперь попинать кого-нибудь еще. Откровенная ошибка есть у фирмы LG в радиотелефоне GT-9120A. Вся первая партия этих радиотелефонов (размер партии нам неизвестен) имеет общий дефект: повышенный шум в радиоканале. Вот доработка, которую порекомендовал производитель: необходимо разрезать дорожку земли и установить конденсатор емкостью 1 мкФ (рис. 2). Однако это помогает далеко не всегда, иногда остается характерный свист. Часто он проявляется только в том случае, когда звонят на этот аппарат, т. е. проявляется уже после продажи Клиенту. Пока аппарат гарантийный, можно конечно, писать акт на замену. Устранение этого дефекта сложно и дорого. Необходимо заменить кварцы в обоих высокочастотных модулях с керамических на металлические и заземлить их корпуса. Иногда кварцы приходится подбирать, а места на плате мало.

Рис. 2. Доработка радиотелефонов «LG»
